禹州市产业集聚区（东片区北部 13 个地块）  
规划场地地质灾害危险性评估报告

河南省水文地质工程地质勘察院有限公司

二〇二一年十一月

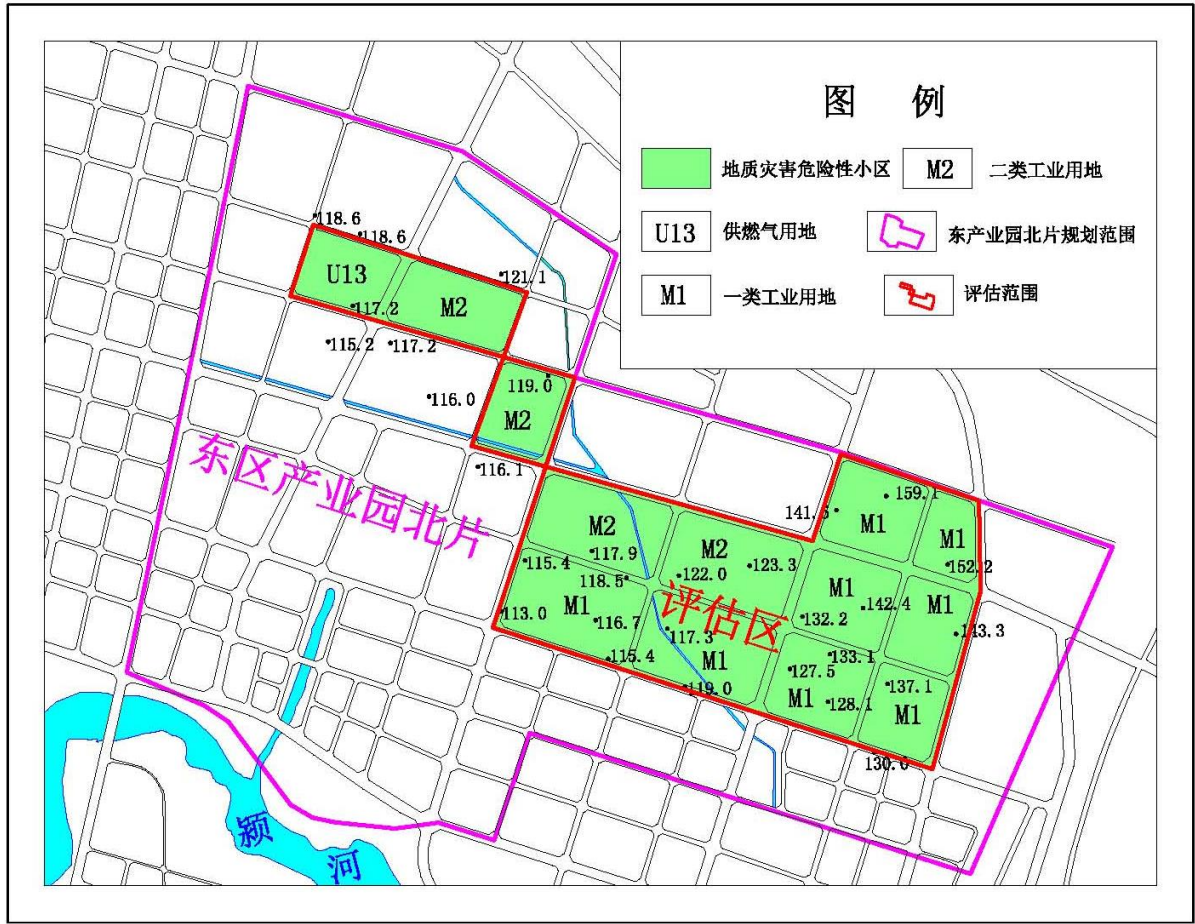
图5-1 地质灾害危险性综合分区评估图

根据地质灾害危险性现状评估和预测评估，综合分区评估认为，评估区为地质灾害危险性小区（图 5-1、表 5~1）。
