产业策略与布局

土地利用

徐家门村组团

徐大户院建筑群复原

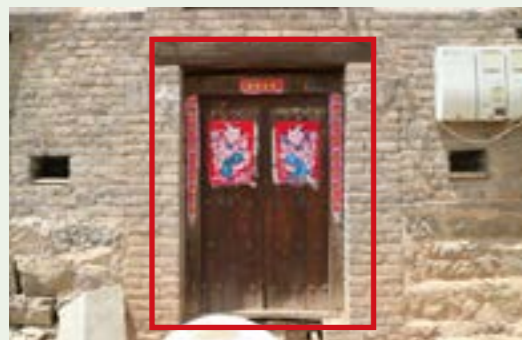
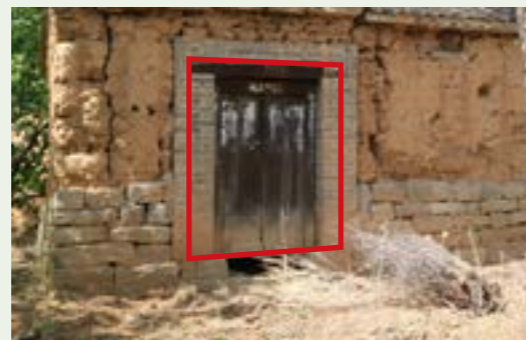
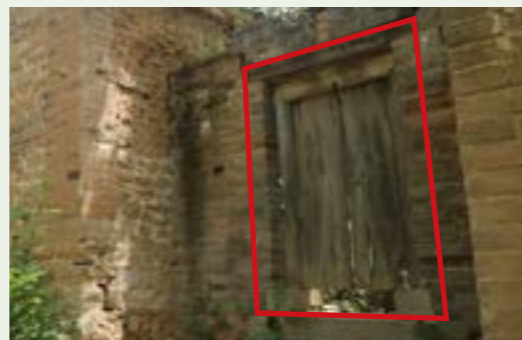
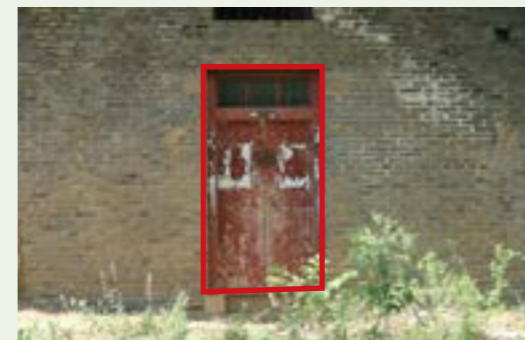
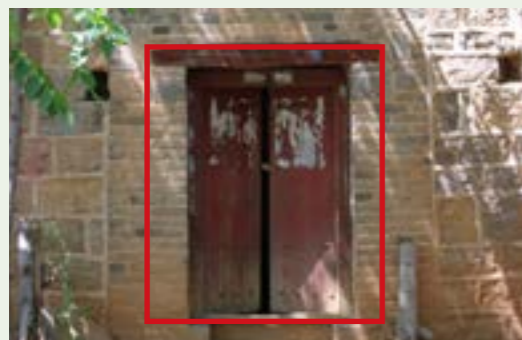
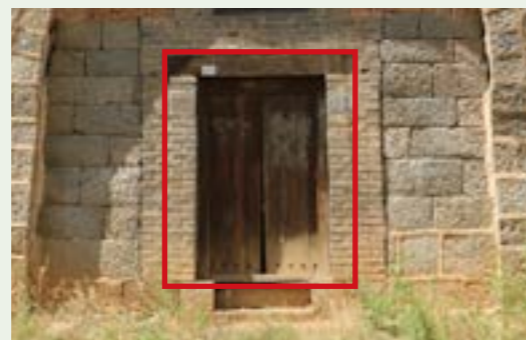
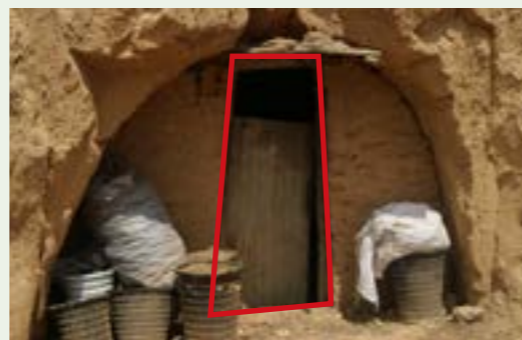
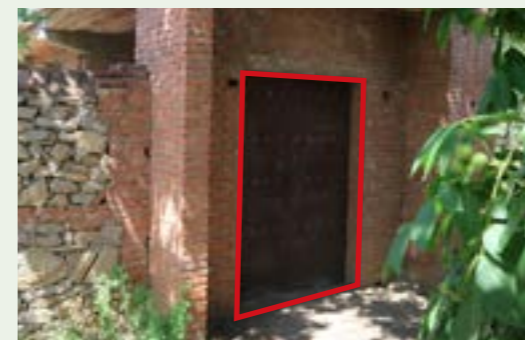
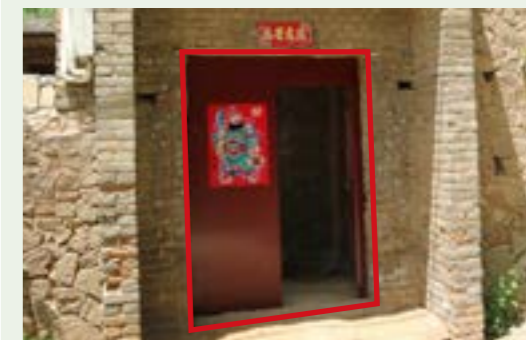
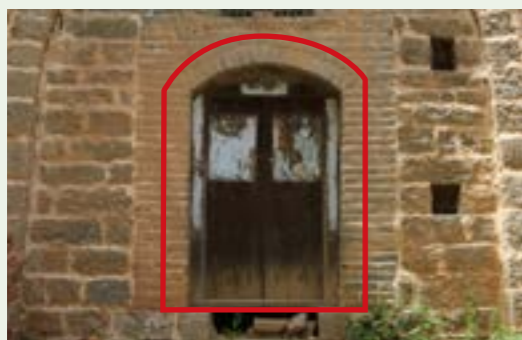
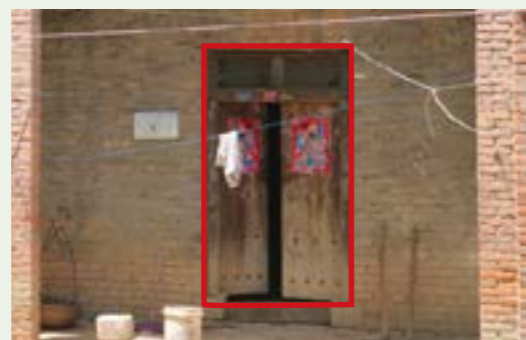
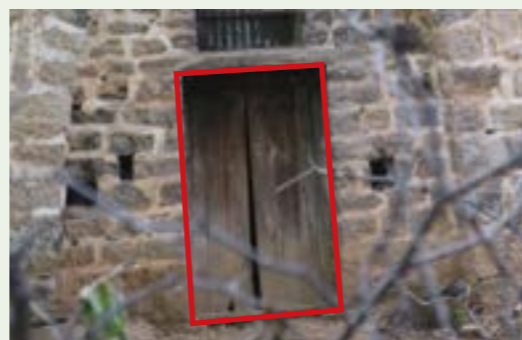
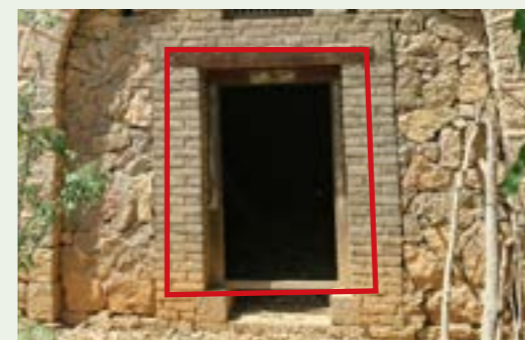
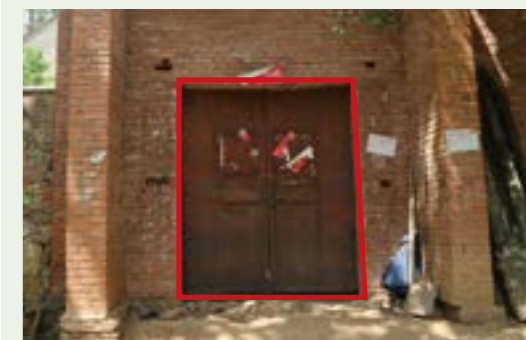
门

M1: 风貌很好, 具有地方传统特色、传统构件及典型细部装饰, 符合风貌保护要求, 且质量均很好或较好, 具有较高艺术价值。

M2: 风貌尚好, 具有传统尺度、比例、材料和色彩, 保留有一定的传统构件和细部痕迹, 符合风貌保护的要求, 但质量较差, 结构造成了一定松动, 表面破损, 色彩脱落, 局部被破坏。

M3: 风貌尚好或一般, 但质量较差, 如门扇残缺, 构件损坏很严重, 几乎不能再使用的; 或者有能够体现当地特色的特殊构件的。

M4: 风貌一般, 其形式、材料、色彩等做了较大改变不具有地方传统特征, 但质量较好, 且位于非重点地段, 对建筑立面及周围环境风貌影响较小; 或门已遗失。

M5: 风貌较差, 其形式、色彩已被大幅改动, 不具备地方传统特征, 完全不符合风貌要求, 且位于重点保护地段, 严重影响街巷和建筑立面, 与周围环境风貌不协调。v

措施: 完全保存或仅略加修缮, 进行日常维护及定时修理。

措施: 按照风貌保护要求, 保留框架。加固结构、补刷油漆、修补破旧部分、固定松动的结构。

措施: 考虑整体风貌协调要求, 依据现留痕迹、构件等进行修复, 也可根据其他完好的门的形式进行重新设计。

措施: 近期保留暂不拆除, 或进行局部整治, 使之与传统风貌协调; 远期可考虑改造或拆除。

措施: 拆除, 按照风貌保护与协调要求, 根据当地传统门的构件特色进行重新设计。

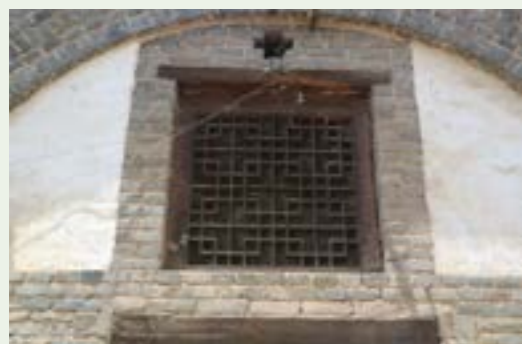
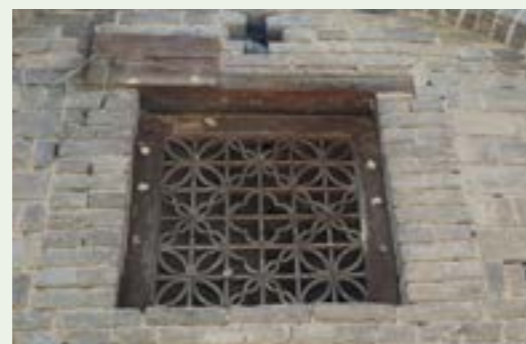
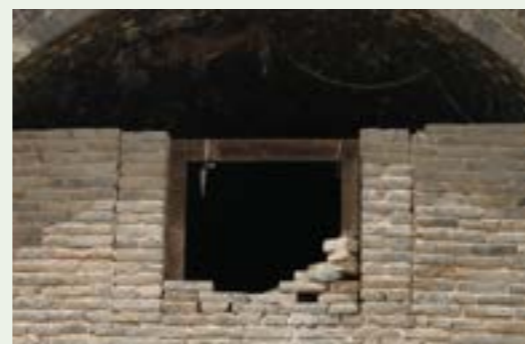
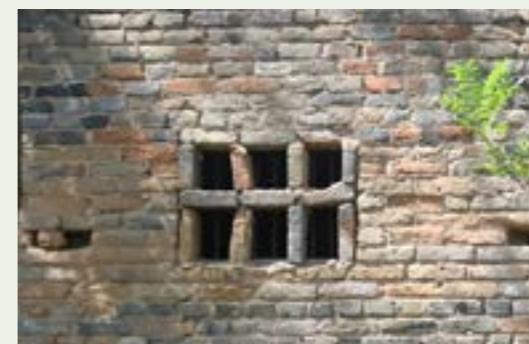
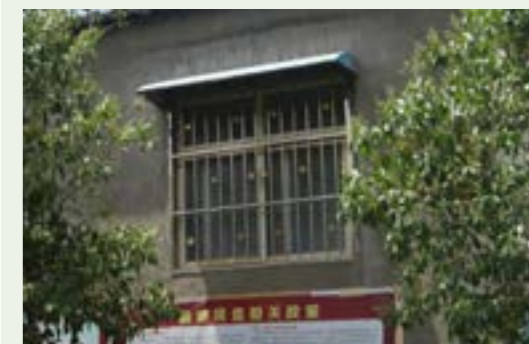
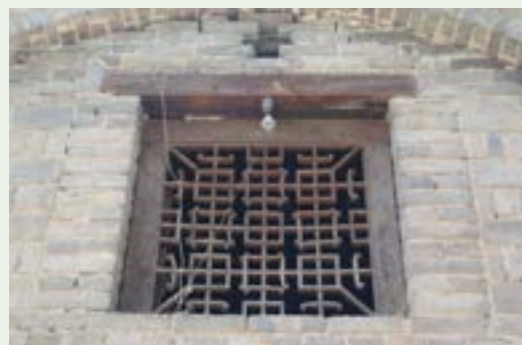
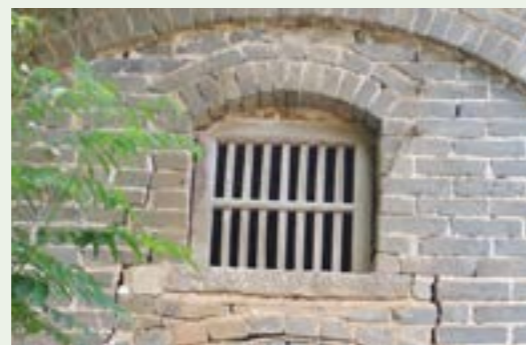
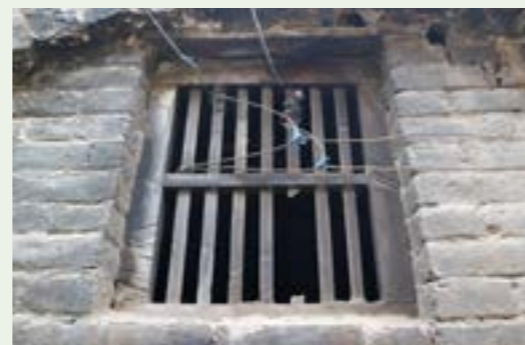
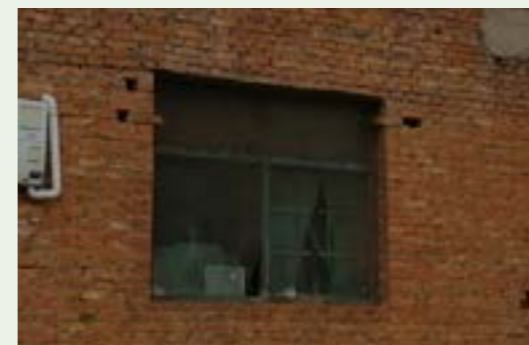
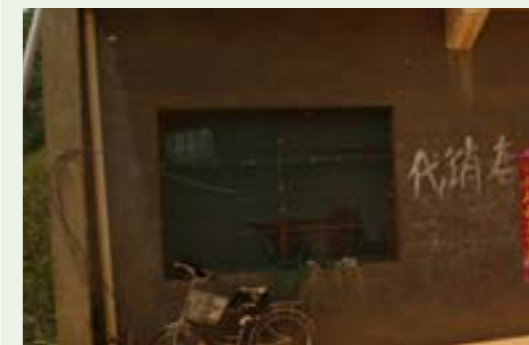
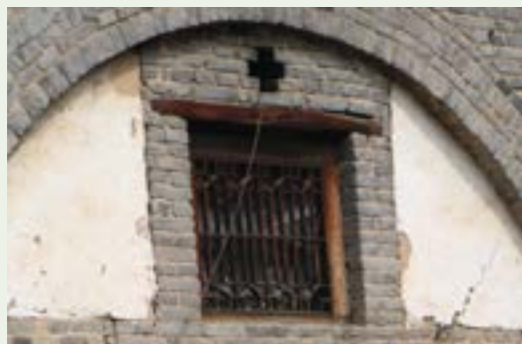
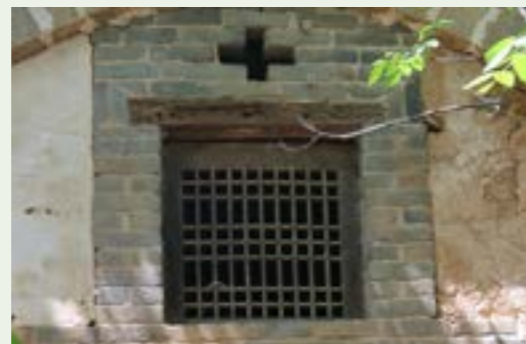
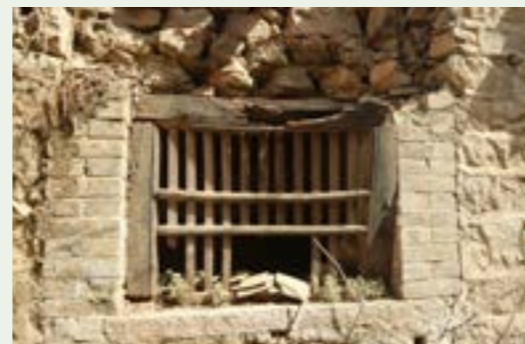
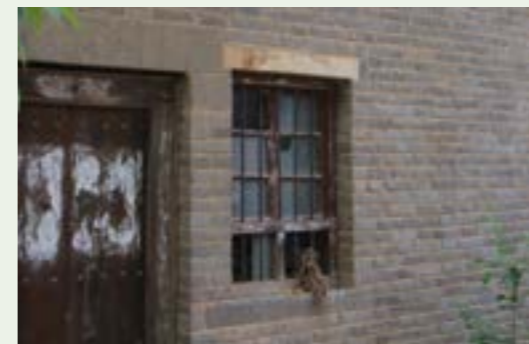
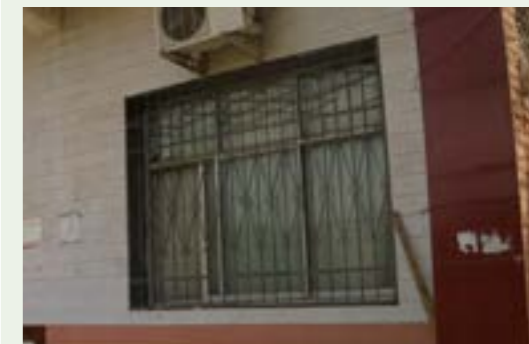
窗

C1: 窗体形式、材料具有地方特色,并且具有当地传统构件,其细部与装饰、雕花等保持完好,符合风貌保护要求,能很好地体现传统特色,质量完好,或者大部分完整。

C2: 风貌尚好,具有当地传统窗户尺度、比例、材料和色彩,符合风貌保护的要求,但质量较差,结构造成了一定松动,表面破损,色彩脱落,局部被破坏。

C3: 风貌尚好或一般,但窗体质量较差,结构损坏严重,大部分构件破损,几乎不能再使用;或者有能够体现当地特色的特殊构件的。

C4: 风貌一般,窗体形式、材料、色彩等做了较大改变,不能正确反映地方传统特色,但质量较好,且位于非重点地段,对建筑立面及周围环境风貌影响较小。

C5: 风貌较差,其形式、色彩已被大幅改动,不具备地方传统特征,完全不符合风貌要求,且位于重点保护地段,严重影响街巷和建筑立面,与周围环境风貌不协调。

措施:
完全保存或仅略加修缮,进行日常维护及定时修理。

措施:
按照风貌保护要求,保留框架。加固结构、补刷油漆、修补破旧部分、固定松动的结构。

措施:
考虑整体风貌协调要求,依据现留痕迹、构件等进行修复,也可根据其他完好的窗的形式进行重新设计。

措施:
近期保留暂不拆除,或进行局部整治,使之与传统风貌协调;远期可考虑改造或拆除。

措施:
拆除,按照风貌保护与协调要求,根据当地传统窗的构件特色进行重新设计。

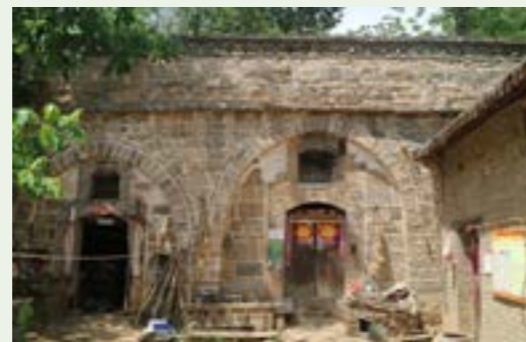
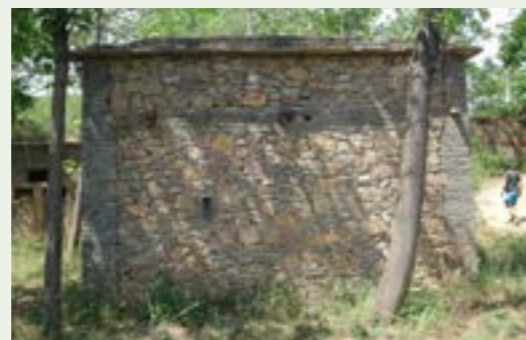
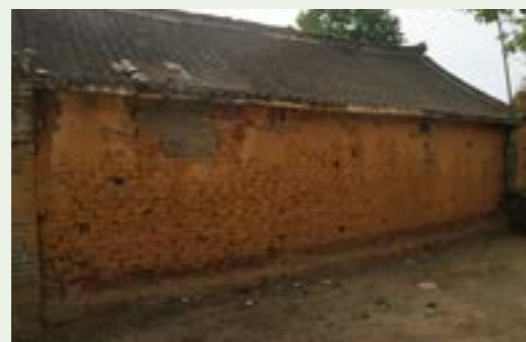
Q1: 采用地方传统材料, 砖、石、土坯等, 形式具有地方特色, 砖石混合建法具有较高的可识别度, 保存较完整, 符合风貌保护要求。

Q2: 风貌尚好, 具有地方传统特色构件细部, 符合风貌保护的要求, 质量稍差, 墙面部分粉化, 墙体局部被改动, 色彩脱落。

措施:
完全保存或仅略加修缮, 进行日常维护及定时修理, 清理墙体周边杂物, 以维持墙体现状。

措施:
按照风貌保护要求, 保留框架。加固结构、勾补墙面、修缮时应保留原始风貌。

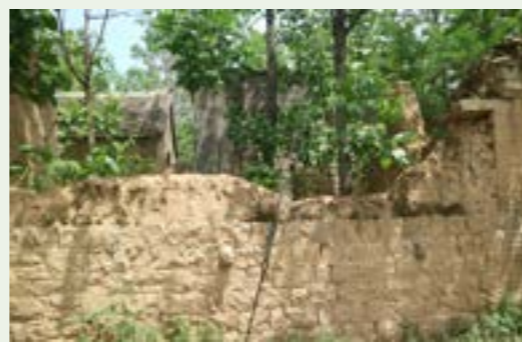
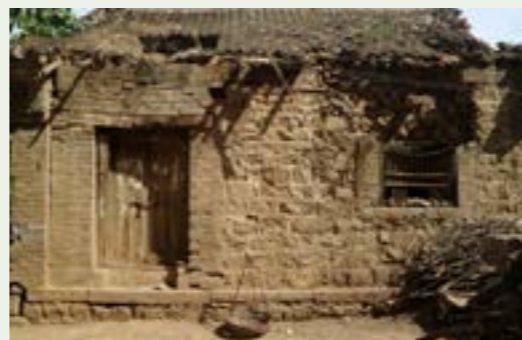
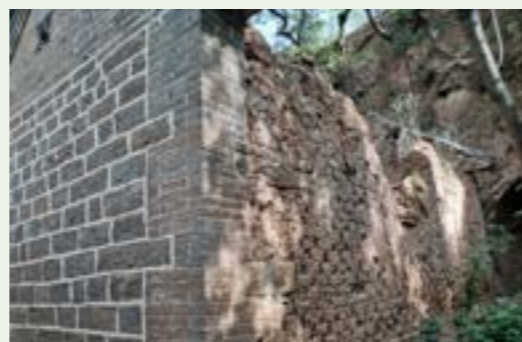
Q3: 风貌尚好或一般, 但部分墙体破坏严重, 质量较差, 出现墙体倾斜、裂缝, 部分已被拆除; 或者有能够体现当地特色的特殊构件的。

措施:
考虑整体风貌协调要求, 依据现留痕迹、构件等进行修复, 也可根据其他完好的窗的形式进行重新设计。

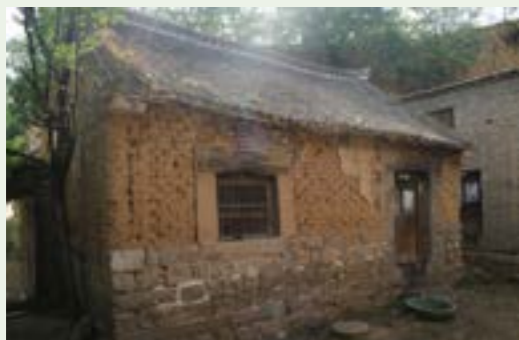
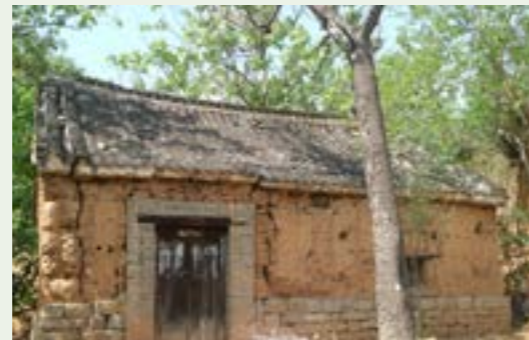
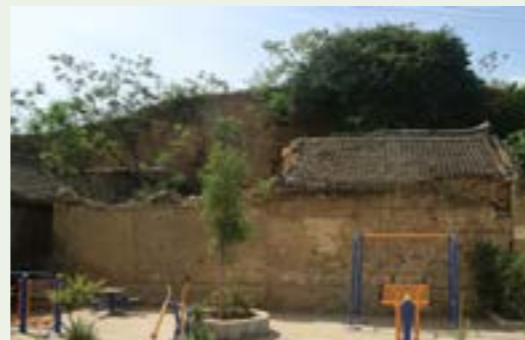
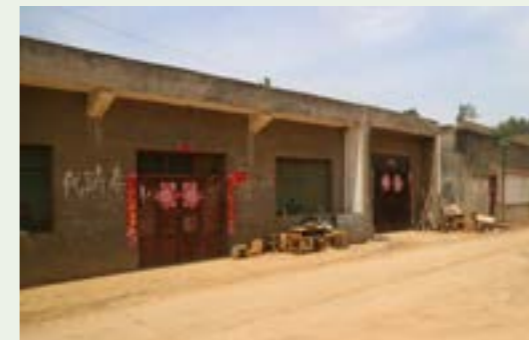
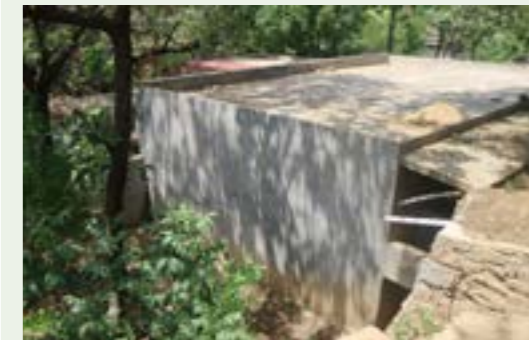
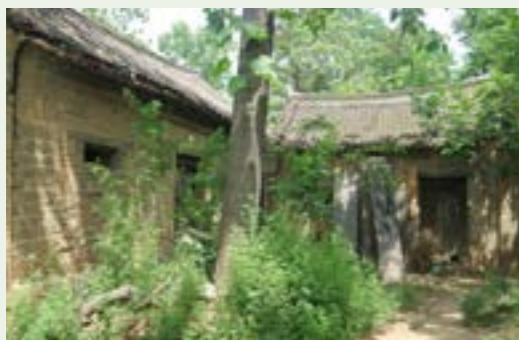
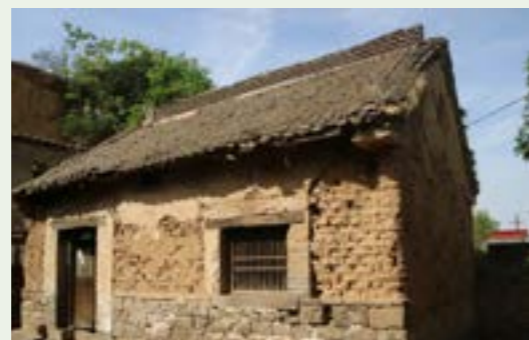
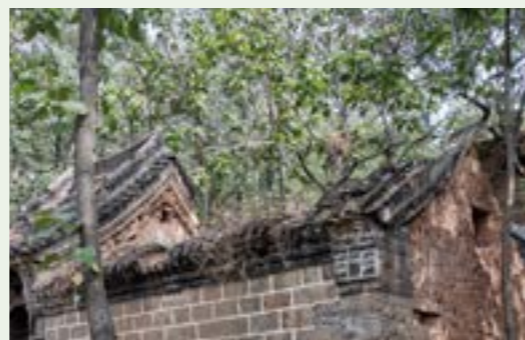
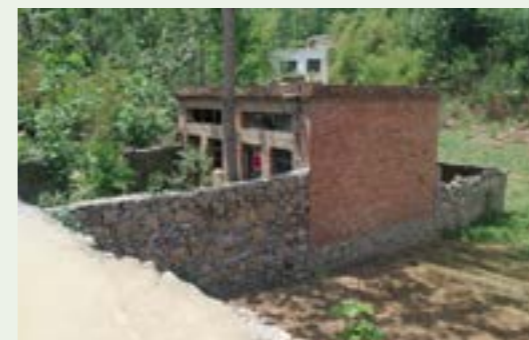
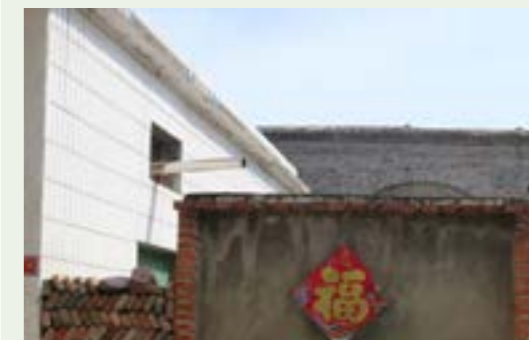
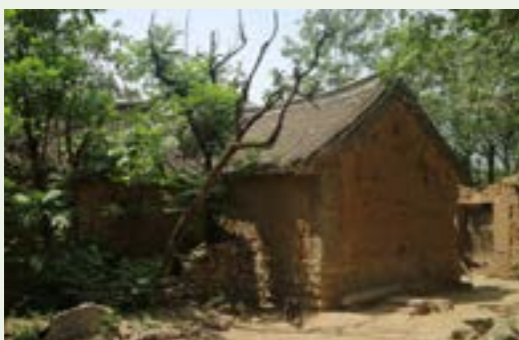
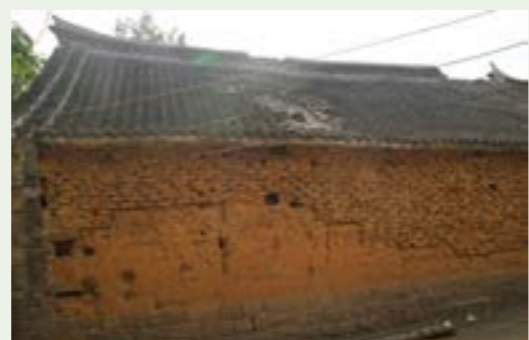
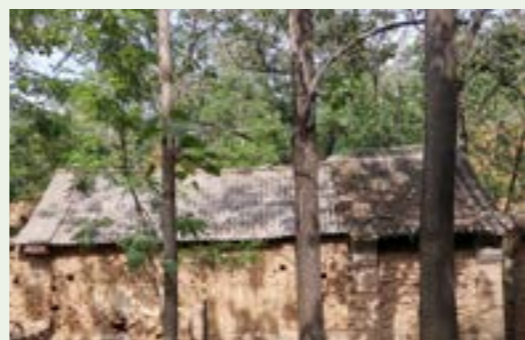
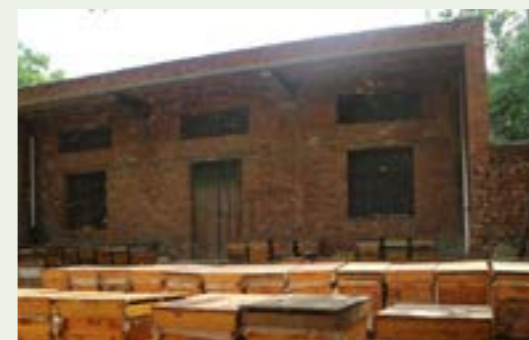
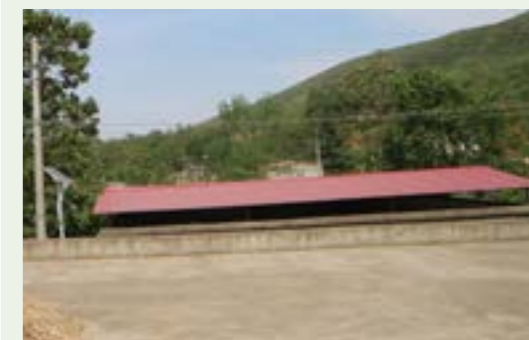
屋顶

W1: 保存较好，具备传统及地方特色的坡屋顶，房屋正脊完整，雕花形态清晰，瓦面铺设完整，能体现当地传统屋面做法，符合风貌保护要求。

W2: 风貌尚好，具有地方传统特色构件细部，符合风貌保护的要求，但有部分缺损，如少了瓦片松散，檐口局部破损，部分构件损坏，正脊部分损坏。

W3: 风貌尚好或一般，但屋面破坏严重，出现大面积塌陷，结构松散，檐口、屋脊大部分破损，几乎不能再使用的；或者有能够体现当地特色的特殊构件的。

W4: 风貌一般的现代屋顶结构（如平屋顶），不具有地方传统特征，不能正确反映地方传统特色，但质量较好且位于非重点地段，对建筑立面及周围环境风貌影响较小。

W5: 风貌较差，其形式、材料、色彩已被大幅改动，不具备地方传统特征，完全不符合风貌要求，且位于重点保护地段，严重影响街巷和建筑立面，与周围环境风貌不协调。

措施：
完全保存或仅略加修缮，进行日常维护及定时修理，清理屋面杂草，以维持屋面现状。

措施：
按照风貌保护要求，保留屋面框架，加固结构、填补破损部分、修缮时应保留原始风貌。

措施：
考虑整体风貌协调要求，依据现留痕迹、构件等进行修复，也可根据其他完好的窗的形式进行重新设计。

措施：
近期保留暂不拆除，或进行局部整治，使之与传统风貌协调；远期可考虑改造或拆除。

措施：
拆除，按照风貌保护与协调要求，根据当地传统屋顶特色进行重新设计。

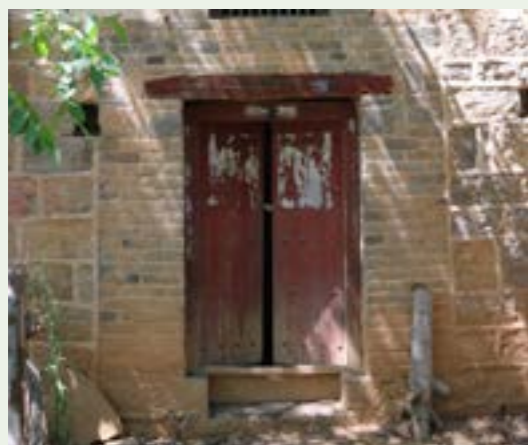
门

西学村传统建筑的门为木门，是由两块木板拼接而成的撒带大门；既有砖砌圆拱门，又有方形门；门洞两侧均设门臼石；门口设有台阶

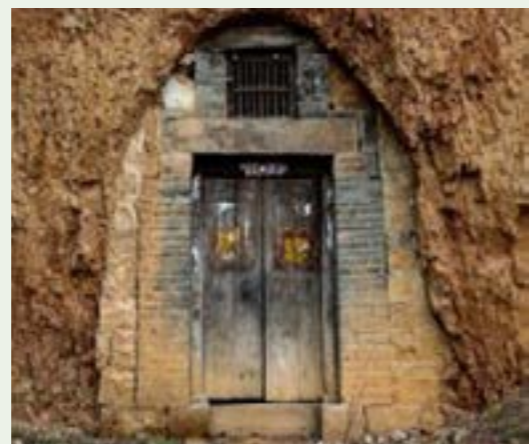
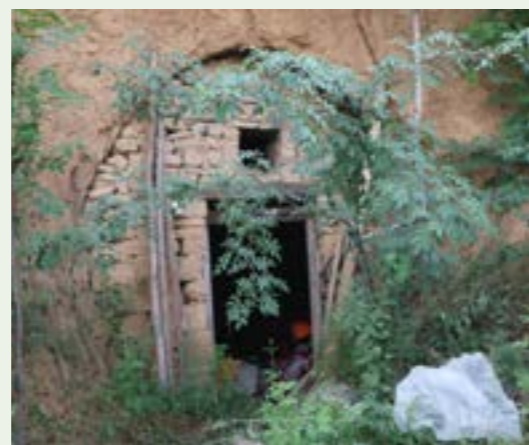
窑脸

西学村靠崖窑的门为木门，是由两块木板拼接而成的撒带大门；圆拱洞内套着方形门，门上方开小窗。

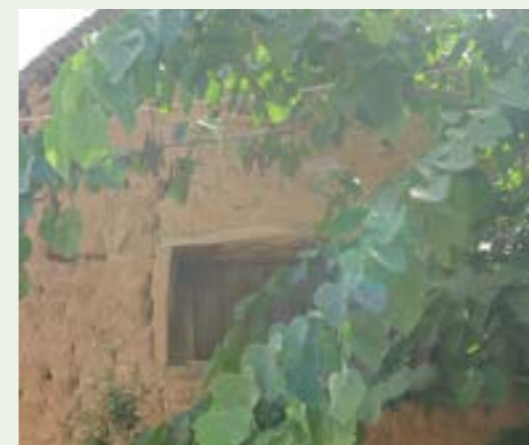
墙窗

西学村传统建筑，部分建筑的山墙上设有墙窗，以方形窗和圆拱形为主，窗上带有纹样。

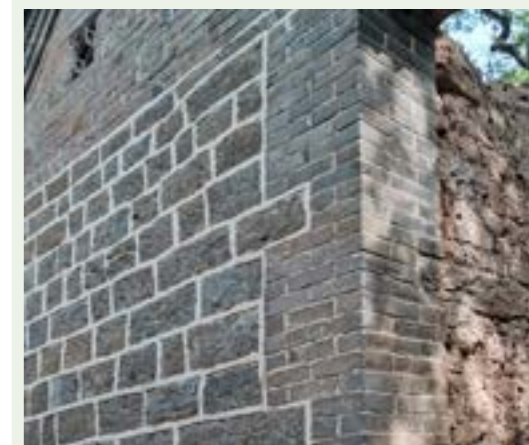
墙

西学村传统建筑的墙体材料是就地取材的石头、青砖、生土；石头和青砖组合而成的墙体具有较高的辨识度。

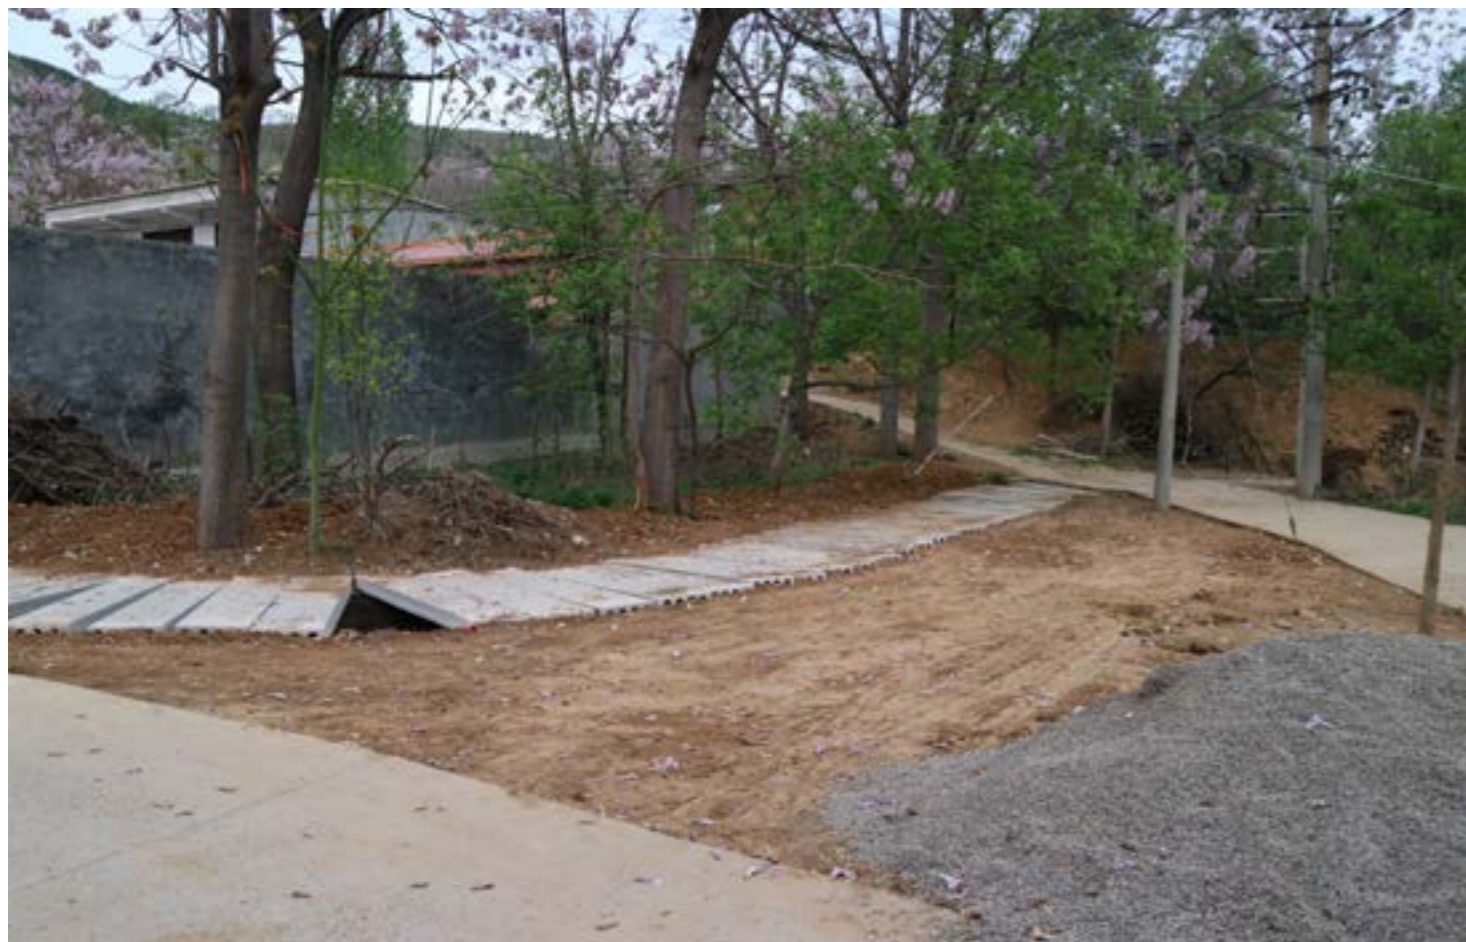
整治前

于居民点附近，选择若干村民日常活动集中的空地，采用如下整饬措施：

- (1) 对附近遗存的建筑、古树、土墙等历史要素进行保留；
- (2) 平整地面，硬化铺地与草地软硬结合，丰富地面肌理，便于活动进行；
- (3) 增添景墙、石墙、雕塑小品等，提升空间品质；
- (4) 增加居民健身设施；
- (5) 增添休息设施，如采用本地材料石桌石凳，或结合树木的木质休息凳；
- (6) 若地形有高差，可利用台阶、台地等措施增加广场空间的层次感。
